WPD FINLAND OY

# PELLON PALOVAARA-AHKIOVAARAN TUULIVOIMAHANKE

**Lähdeinventointi**  
*Erillisraportti*

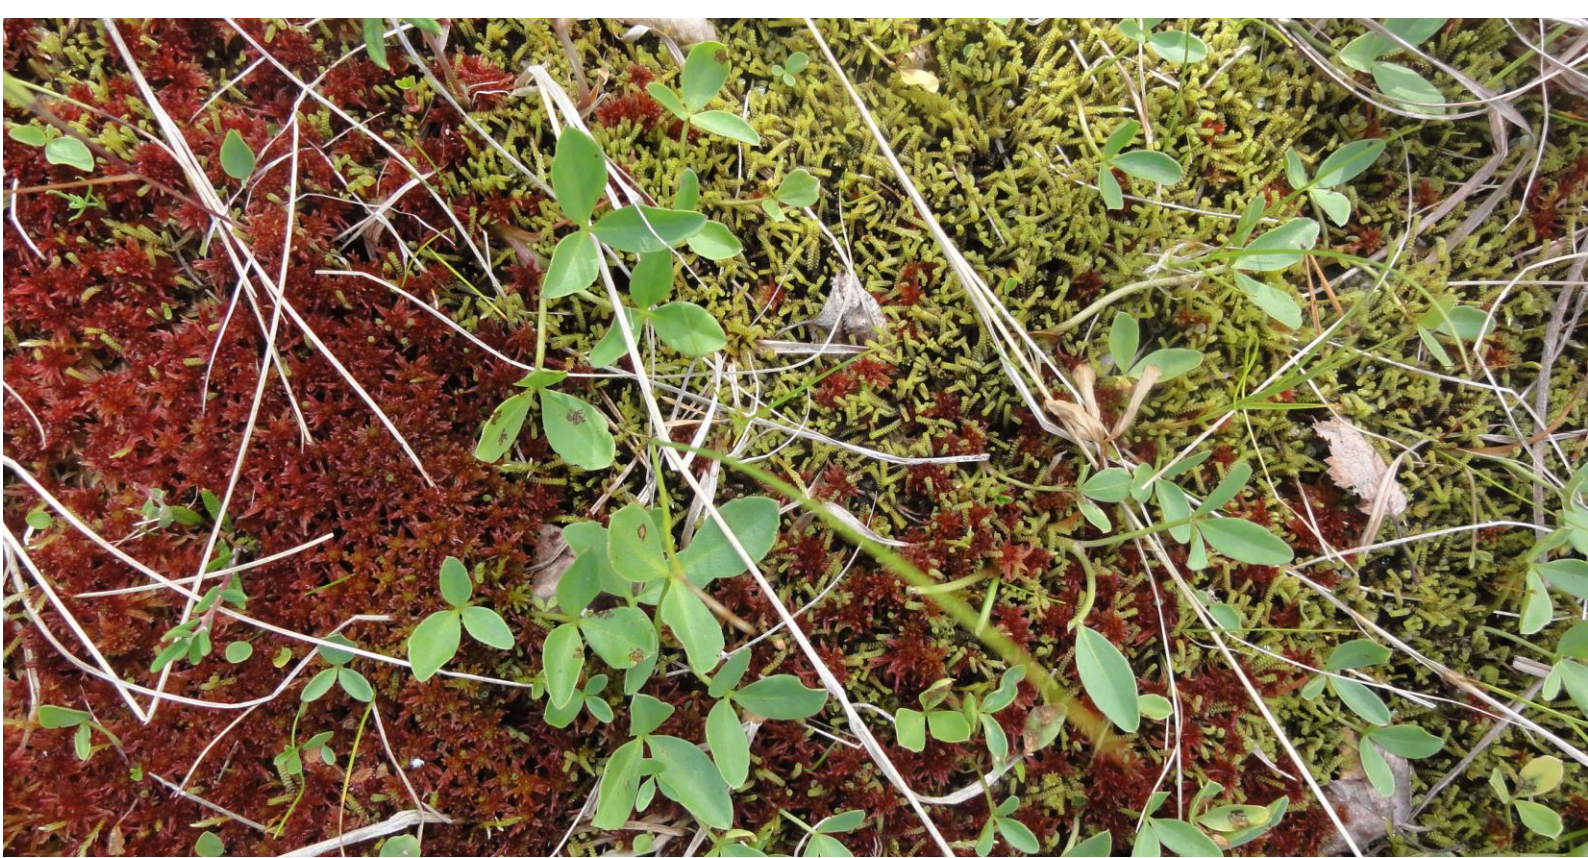
Kuva 2. Palovaaran inventoitujen lähteiden sijoittuminen

Numeroitujen lähteiden sijainti molemmilla hankealueilla on esitetty alla olevissa kuvissa (kuvat 2 ja 3). Palovaaran hankealueella lähteet 1-5 ja 8 sijaitsevat Palovaaran pohjavesialueella (pohjavesialuetunnus 12854147) ja lähde 7 Peuravaaran pohjavesialueella (pohjavesialuetunnus 12854148). Ahkiovaaran hankealueella lähteet 17 ja 18 sijaitsevat Ritaautton pohjavesialueella (pohjavesialuetunnus 12854110).

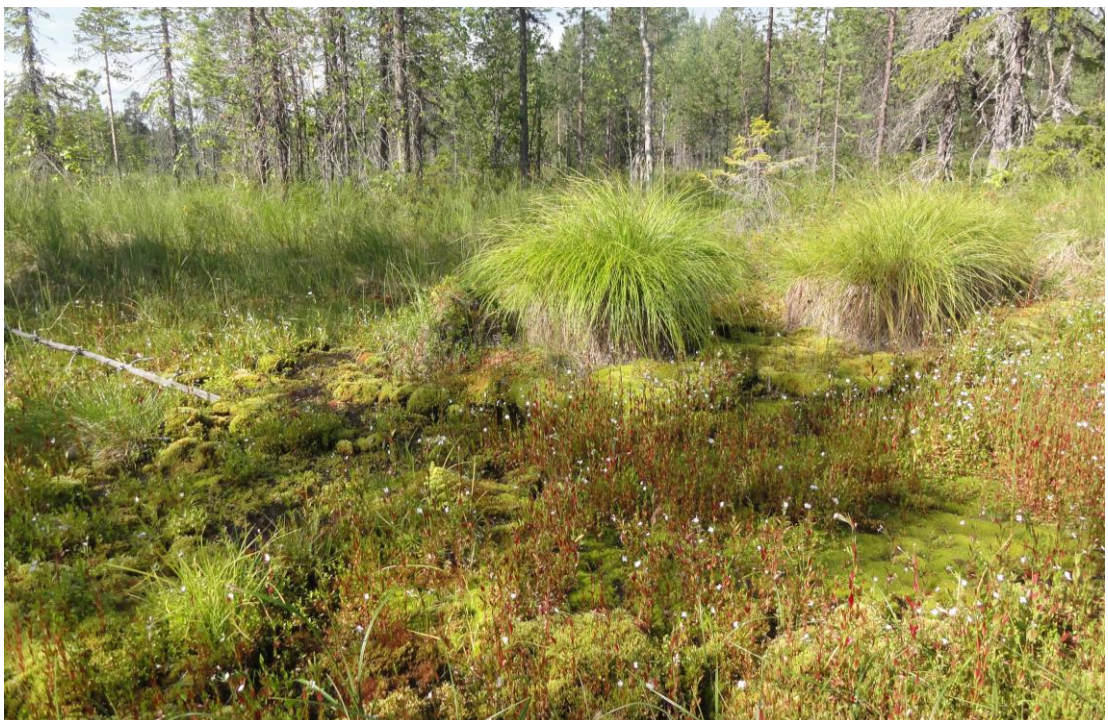
Alueen luoteisosaan, Viianjärgän loivasti viettävään rinteeseen sijoittuva karu avo-  
lähde. Lähde sijaitsee Palovaaran pohjavesialueella. Lähteellä yksi selkeä avo-  
vesivesiala, joka ei kuitenkaan ole ainoa purkautumispiste. Hieman etäämmällä on  
hetepintainen lähde, joka on tupassaran patoamana ympäristöään ylempänä. Tih-  
kupintaa on noin 8 neliömetrin alalla.

Monista muista lähteistä poiketen kuivumista ei tapahtunut kesän aikana tällä avo-  
vesilähteellä. Lähteeltä ei johdu selkeitä puroja, mutta pientä virtausta tapahtuu  
muutaman metrin etäisyydelle sijoittuvalla hetepinnalla.

**Kuva 4.** Palovaaran lähteen nro 1 hetepintaa ja runsaita pohjanhormakasvustoja. Pieni avolähde tupassaran ympäröimä.

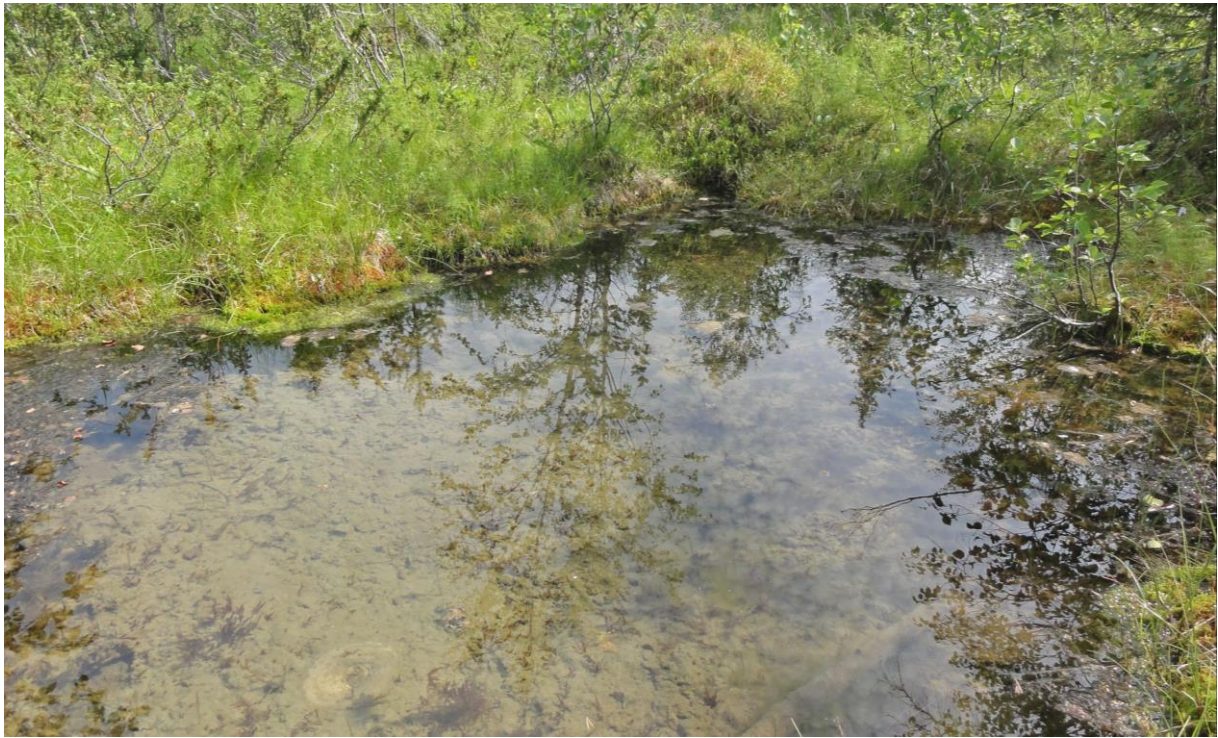
Lähde 2a sijoittuu luonnontilaisen rinnesuon lettorämeelle, suon yläosaan. Lähde on inventointien edustavin iso avolähde, jonka hiekkaisella pohjalla on pulppuava silmäke. Sammallajisto avovedessä on niukkaa ja muutamia isonäkinsammalia (*Fontinalis antipyretica*) esiintyi pohjan tuntumassa keijuvana kasvustona. Suo lähteen ympärillä on osin lähdelettoa, jonka sammallajistossa edustavat mm. lettosirppisammal (*Scorpidium cossonii*), rassisammal (*Paludella squarrosa*), heterahkasammal (*S. warnstorffii*) ja erilaiset lehväsammalet.

**Kuva 5.** Palovaaran lähde 2. on suuri ja sen hiekkapohjalla on pulpuava silmäke. Lähteen ympäristö on lettorämettä.

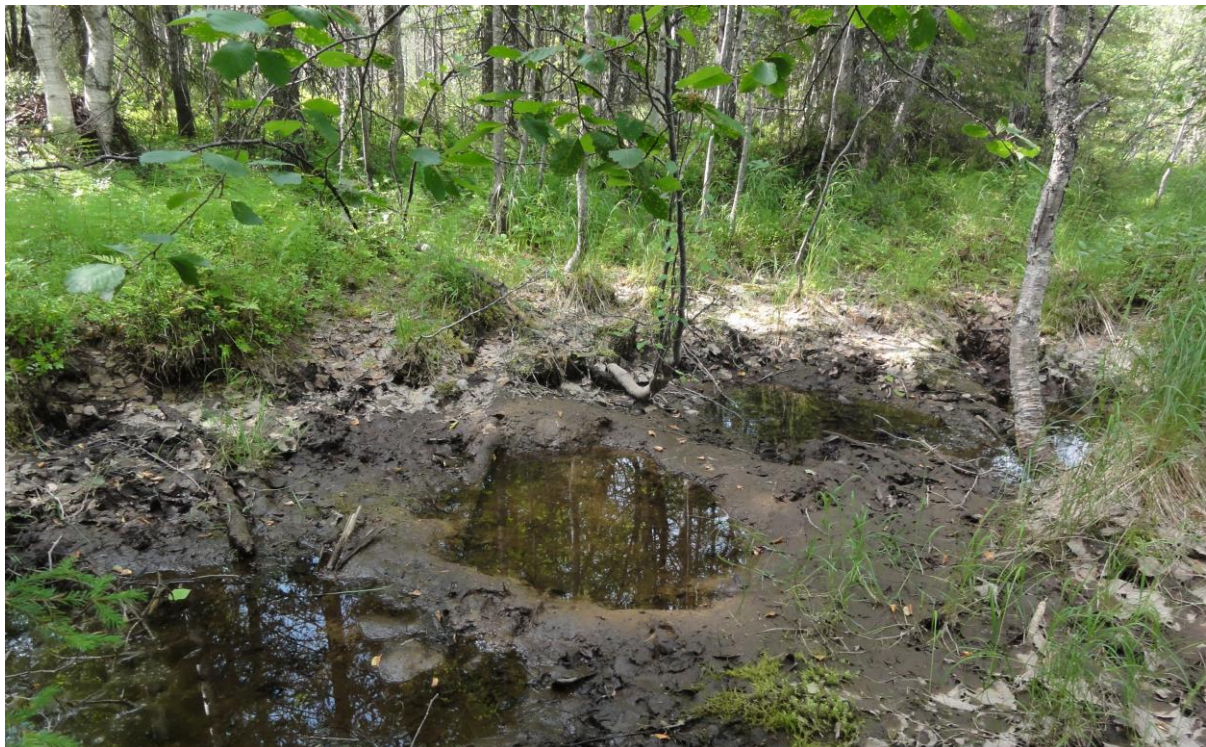
Avoimelle nevalle sijoittuvan lähteen lähelle sijoittuu toinen, karumpien avovesipaljastumien muodostama alue (2b ja 2c). Nämä kohteet ovat puustoisella alueella ajouran laiteessa ja molemmat kuivuivat kesän aikana. Kuivuneiden lähteiden tai sulamisvesilampien lähellä on hirven nuolukivi ja lähteiden pohja oli heinäkuussa rapakkoinen ja täynnä sorkan jälkiä. Ahlman Groupin suorittamat mittaukset koskevat näitä puustoisien alueen lähteitä, joten lähteestä nro 2a on mittaustulokset vain heinäkuulta.

**Kuva 6.** Lähteen 2b kuivunutta aluetta heinäkuussa.

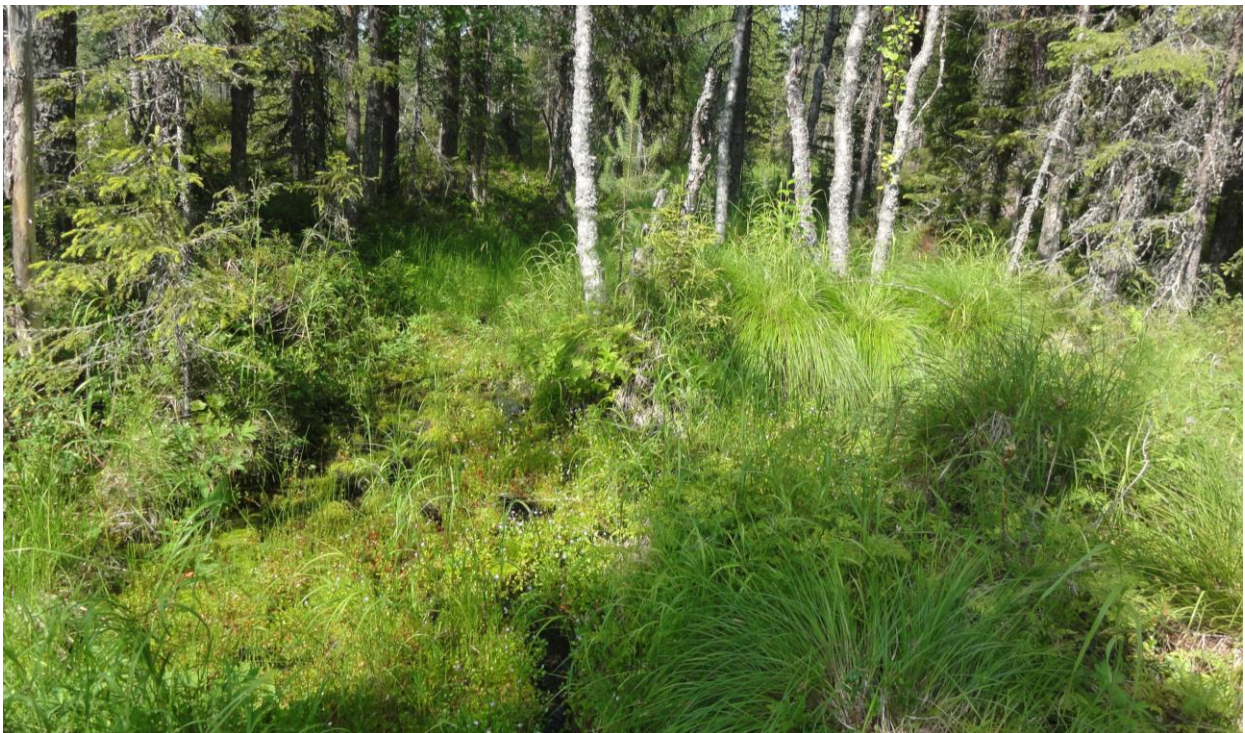
Hetteinen tihkupintalähde on noin 70 metrin pituinen ja 5-10 metriä leveä. Hete on sammalajistoltaan monipuolinen, ja laajimmat kasvuostot muodostavat hetehiirensammal ja purolähdesammal. Lisäksi esiintyy hetevarstasammalta (*Pohlia wahlenbergii*), kalvaskuirisammalta (*Straminergon stramineum*), hetesirppisammalta (*Warnstorfia exannulata*) sekä runsaasti lehväsamalia (*Rhizomnium*) ja myös maksasamalia (*Marcanthiopsida*). Hetepinnan alla on kuultavissa virtauksen ääni ja paikoin pilkistävä pieni avovesipinta virtaa piilopurona hetteen alla. Tihkupintainen hetteikkö sijoittuu silmin nähden viettävään maastoon.

**Kuva 7.** Palovaaran lähde nro 3 on kauttaaltaan tihkupintainen.

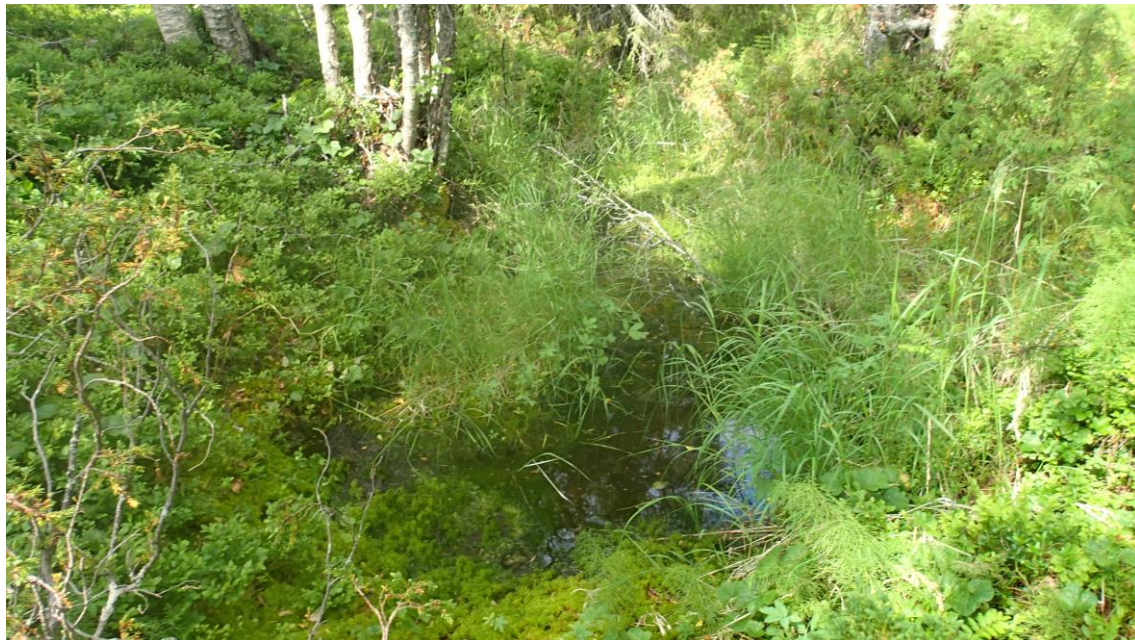
**Kuva 8.** Palovaaran lähde nro 4.

Lähde sijaitsee Palovaaran pohjavesialueella. Suolle pieneen painanteeseen sijoittuvan lähteen ympäristö on ojitettu. Sorapohjaisessa lähteessä on selvästi vettä purkava silmäke ja lähteestä saa alkunsa heikosti virtaava lyhyt lähdepuro. Lähteessä oli runsaiten vettä kesäkuussa, jolloin lähteen vapaa vesipinta oli 175 cm x 120 cm ja syvyys 18 cm. Lähteessä oli vähemmän vettä heinä- ja elokuun käynneillä.

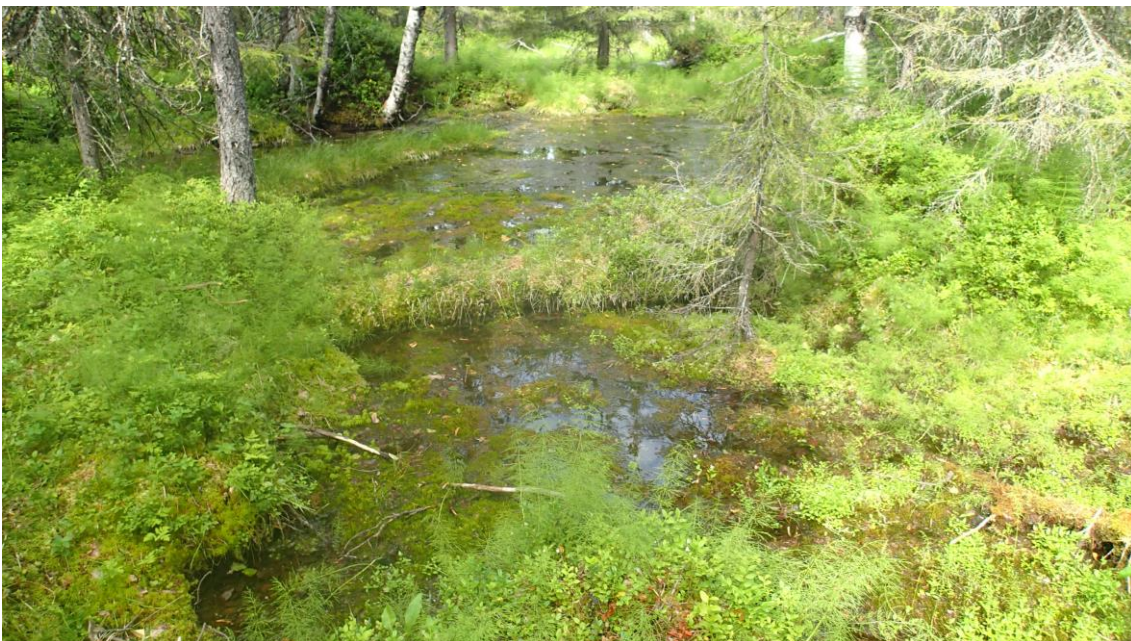
Metsätien välittömään läheisyyteen sijoittuva lähde 5 on laaja hetteikköinen lähdealue, jossa on myös tihkupintoja. Lähde sijaitsee Palovaaran pohjavesialueella. Vapaata vesipintaa on rikkonaisesti lähteikön alueella, kesäkuun maastokäynnillä laajin vapaa vesipinta oli 180 cm x 158 cm syvyyden ollessa 14 cm. Elokuuhun mennessä vapaa vesipinta oli supistunut 51 cm x 38 cm kokoiseksi ja syvyys oli vähentynyt seitsemään senttiin.

Lähde sijoittuu kivennäismaan ja suon rajapintaan ja lähteen pohjoispuolelle sijoittuu suo-oja. Hetteikköisen alueen laajuus on noin 4 m x 6 m ja kohteelta virtaa selvästi virtaava lähdepuro pohjoiseen kohti suo-ojaa.

**Kuva 9.** Palovaaran lähde nro. 5 on laaja ja hetteikköinen.

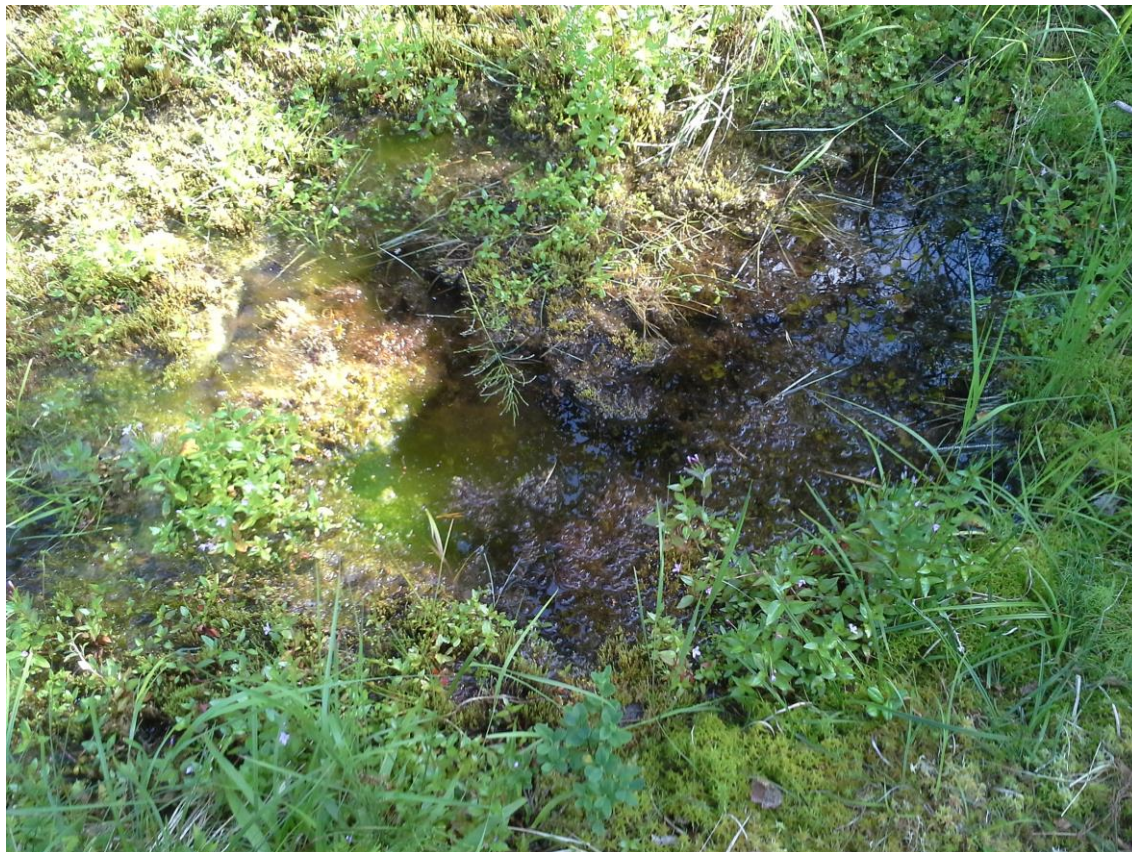
Lähde 6 sijaitsee Palovaaran pohjoisrinteen alla, kivennäismaan ja suon rajapinnassa. Lähteen vapaa vesipinta oli laajimmillaan kesäkuussa 117 cm x 50 cm syvyyden ollessa 18 cm. Lähteessä oli vettä kaikilla tarkistuskerroilla. Hiekkapohjaisessa lähteessä on havaittavissa purkautumispiste, jossa ei kuitenkaan pulputusta tai selvää virtausta. Lähteestä alkaa koillisen suuntaan pieni lähdepuro, jossa on hyvin vähäinen virtaus.

**Kuva 10.** Palovaaran lähde nro. 6 sijoittuu vaararinteen alaosaan.

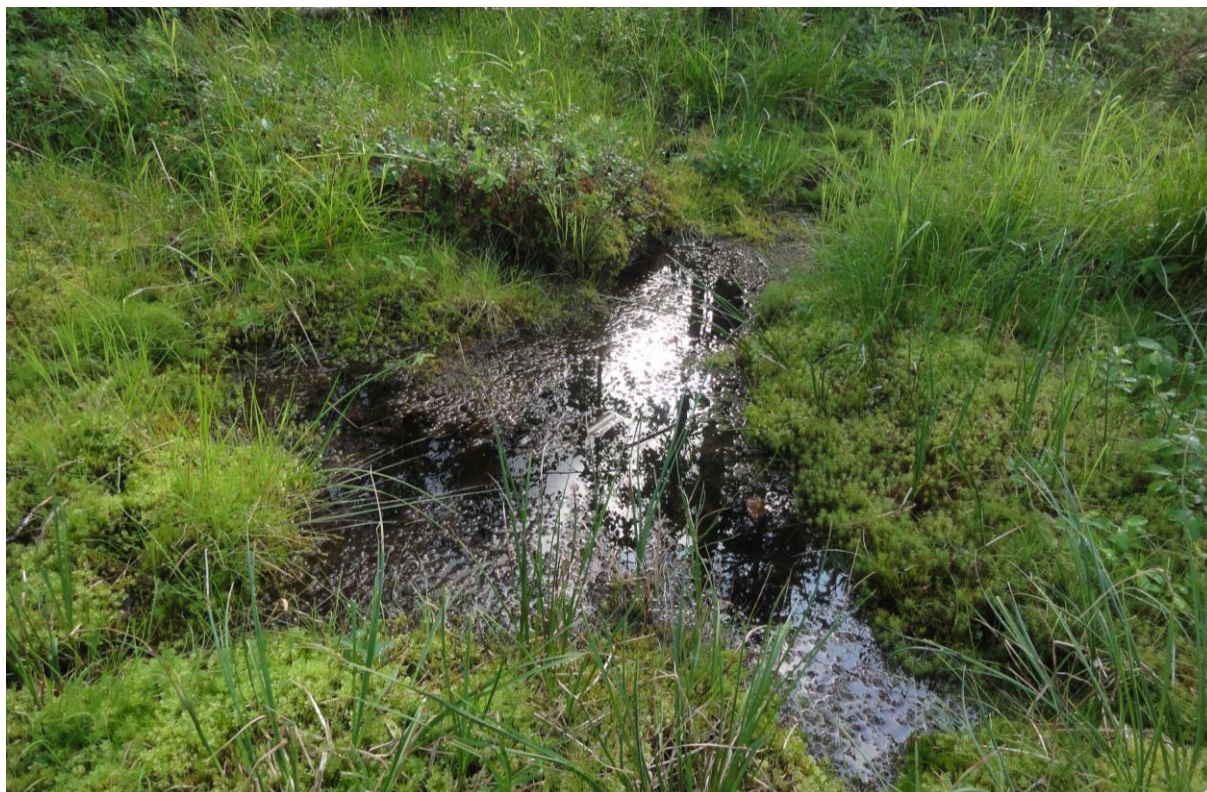
Peuravaaran rinteeseen lounaisosaan sijoittuva karu avovesilähde, jonka vesipinta-ala on kohtalaisen pieni. Lähde sijaitsee Peuravaaran pohjavesialueella. Lähteen lähiympäristö on karumpaa korpityyppiä, lähinnä mustikkakorpea joka muuttuu kohta lähteen itäpuolella tuoreen kankaan talousmetsäksi. Lähteen alapuolelle sijoittuu oja, jossa virtasi vesi heinäkuun hellejaksolla. Lähde sijoittuu osittain mesotrofisen saranevan kapeaan korpilaitteeseen. Lähteen välittömän lähiympäristön sammallajistossa vallitsevat rahkasammalet ja lehväsamalet sekä kalvaskuirisammal ja hetekuirisammal (*Calliergon giganteum*). Ympäröivä sammallajisto muodostuu myös karhunsammalista. Hankealuearajauksen ulkopuolelle sijoittuvaa lähdeä ei ole inventoitu kesän muissa inventoinneissa, joten ainoat mittaukset ovat heinäkuulta.

**Kuva 11.** Palovaaran lähde nro 7 sijoittuu karumman suon alueelle, kangasmaalaitteeseen

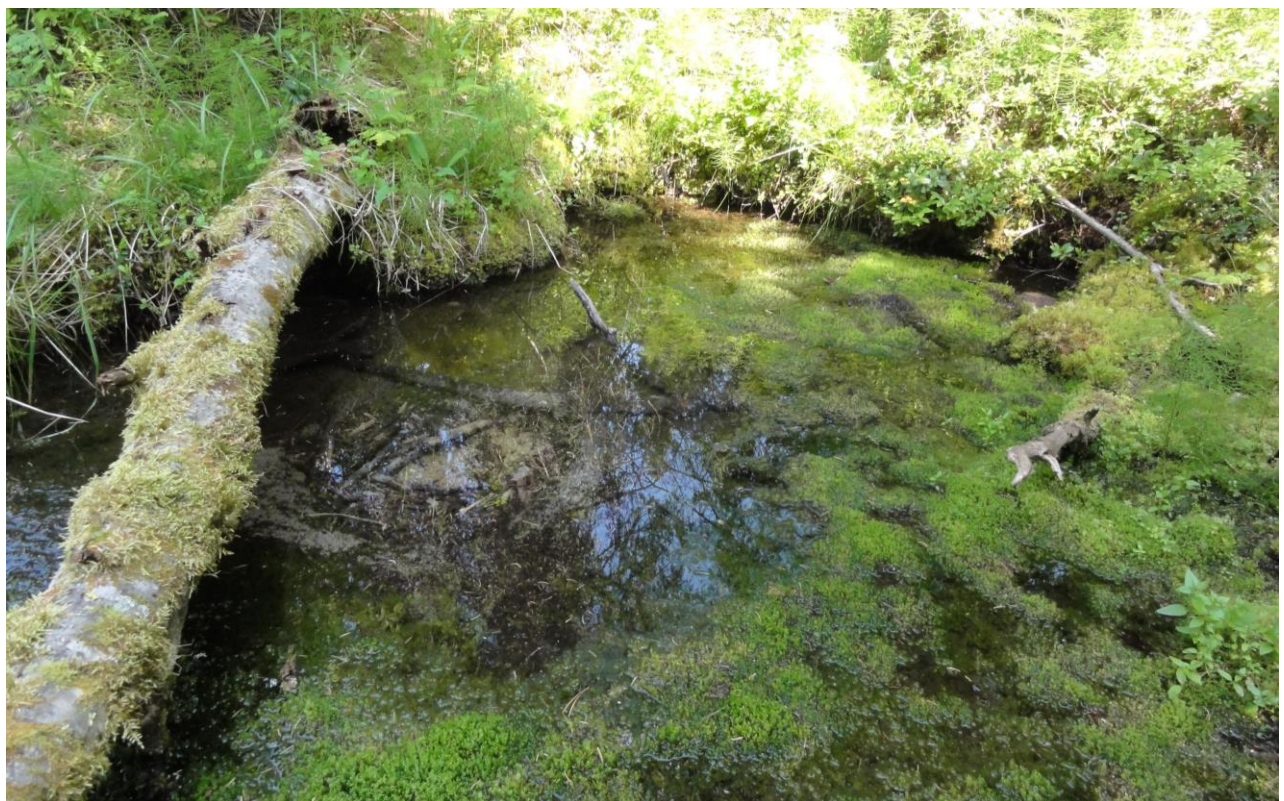
Lähde ja siitä lyhyenä puroumana viereiseen ojaan suuntautuva virtaus sijoittuvat ojitetun korven alueelle. Lähde sijaitsee Palovaaran pohjavesialueella. Korpi on ruohokorven ja mustikkakorven mosaiikkia, jonka ominaispiirteitä ojikko on muuttanut. Ruohokorven lajistossa mainittavimpina pohjansinivalvatti, hiirenporras, suokeltto ja tesma.

Avolähde on hiekka-sorapohjainen ja sen pohjalla oli heinäkuussa havaittavissa pulppuamista sekä useita liekopuita. Sammallajistossa runsaampia kasvustoja muodostavat hetevars-tasammal, lehväsammat sekä *Scapania* -suvun sammat (mahdollisesti *S. paludosa*). Lisäksi esiintyy hetehiirensammalta ja hetesirppisammalta. Avovedessä esiintyy purosuike-rosammalta (*Brachythecium rivulare*). Avolähteellä kasvavat myös pohjanhorsma ja hetekaali (*Montia fontana*). Korven kirkasvetiset ja hiekkapohjaiset ojat ovat todennäköisesti lähteisellä alueella ja niiden pohjalla oli heinäkuussa kohtalaista virtausta.

Kuva 12. Lähde nro 8 sijoittuu ojitetun korven alueelle.

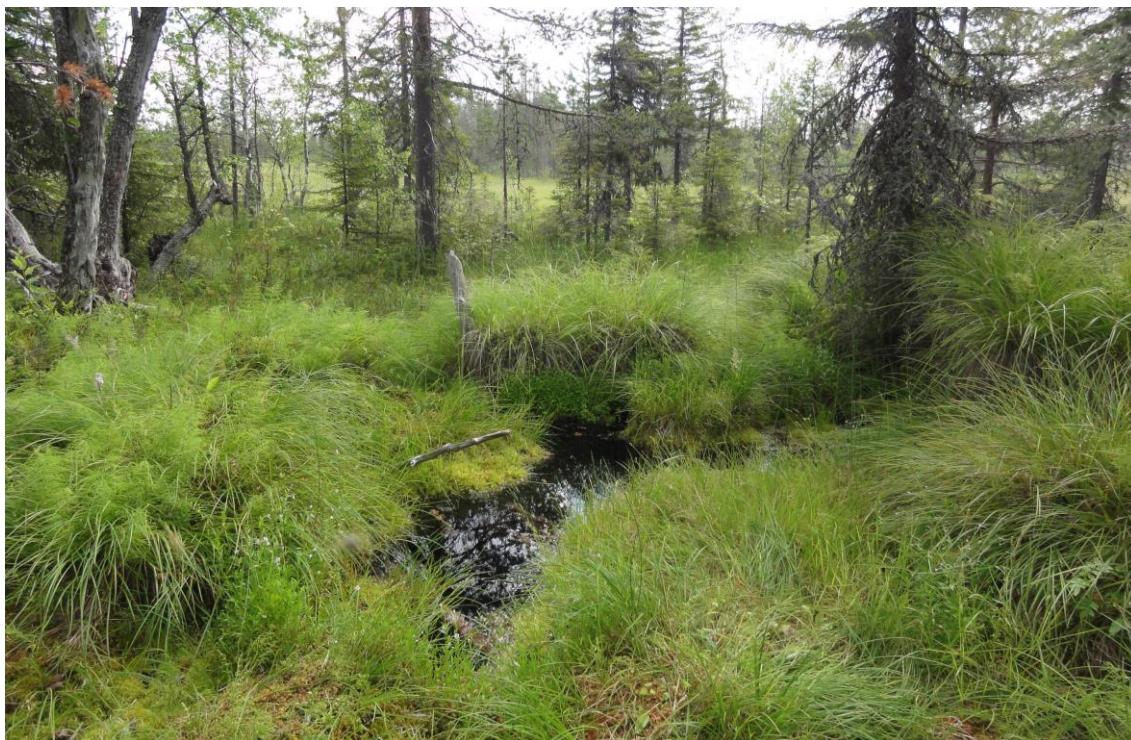
Tupassaran ympäröimä syvä meso-eutrofinen lähde, jonka alapuolella tihkupintaista lähdelettoa. Rajautuu lännessä kangasmaahan ja itäpuolella loivasti viettävään rinnesuohon. Lähteen lähialueella suo on lettoa, joka karuuntuu itään ja koilliseen mentäessä vaihettuen saranevaksi. Avovedessä ei erityisemmin sammalia, vesi on syvää ja kirkasta. Muutama järeämpi liekopuu esiintyy. Lähteen laiteilla esiintyvät mm. hetekuirisammal (*Calliergon giganteum*), runsaat lehväsammat ja purolähdesammal (*Philonotis fontana*) sekä pohjanhorsma ja harmaasara. Sammallajistossa lähteen ympärillä vallitsevat lehväsammat, hetehiirensammal sekä lettopinnalla kampasammal (*Helodium blandowii*), rassisammal (*Paludella squarrosa*), kultasammal (*Tomentophum nitens*), lettorahkasammal (*Sphagnum teres*), heterahkasammal (*S. warnstorffii*) ja suonihuopasammal (*Aulacomnium palustre*).

**Kuva 13.** Palovaaran lähde nro 9 on syvä ja tupassaran ympäröimä

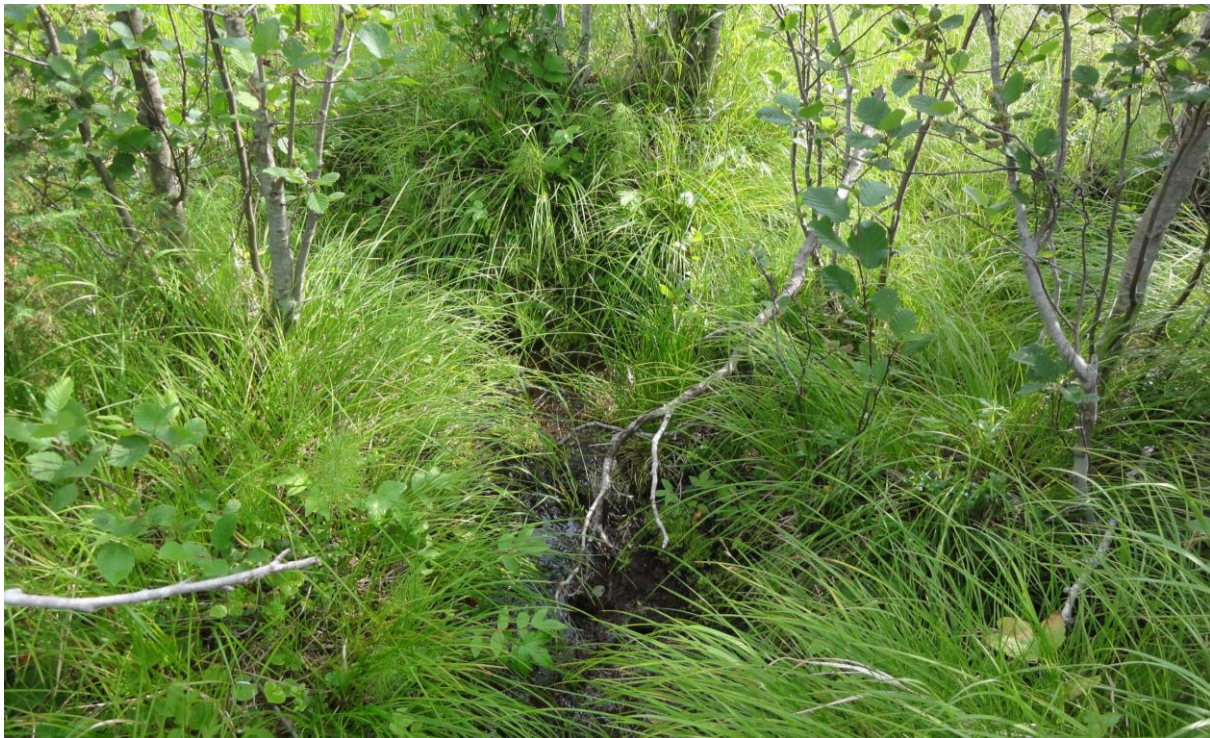
Lähde sijoittuu lettonevan ja kangasmaan laiteeseen, harmaaleppävaltaisen saarekkeen keskelle. Lähdettä ympäröi tiheä tupassarakasvusto, jonka joukossa on metsävarpuja ja mm. mesiangervoa. Lähteestä pilkistää liekopuun alta pieni avovesipaljastuma. Mättäiden alla on kuultavaa virtausta ja nevalla virtaus ilmenee laajana pintaveden liikkumisena kohti saranevan halki virtaavaa noroa. Lähteessä ei ole erityistä lähdesammallajistoa ja lähteenä peruskartoille merkitty kohde onkin lähinnä piilopuron pintaan purkautuminen. Lähteen lähellä (noin 70 m) on vanhan suoniittyladon jäänteet.

**Kuva 14.** Palovaaran lähteen nro 10 on tiheän kasvuston joukossa pienenä avovetenä.

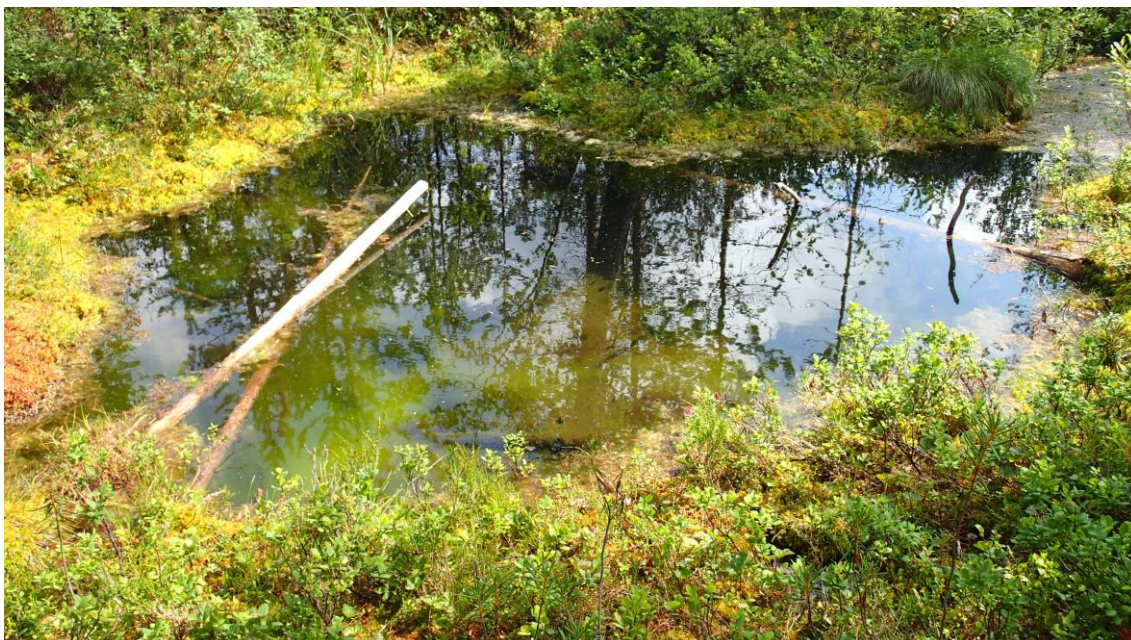
Palovaaran lähde 11 sijoittuu Jänkkämaanvuoman ojitetun suoalueen pohjoislaidalle, lähelle kivennäismaan rajaa. Lähteen välittömään läheisyyteen sijoittuu oja. Lähde on laaja ja syvä ja inventoiduista lähteistä ainoa, jonka vesimäärä kasvoi elokuussa verrattuna kesä-heinäkuuhun. Lähteestä on lähdepuro kohti lähintä suo- ojaa, ja purossa on selvä virtaus. Lähteen hiekkaisella pohjalla on muutamia purkautumispisteitä.

**Kuva 15.** Palovaaran lähde nro 11 on laaja ja syvä.

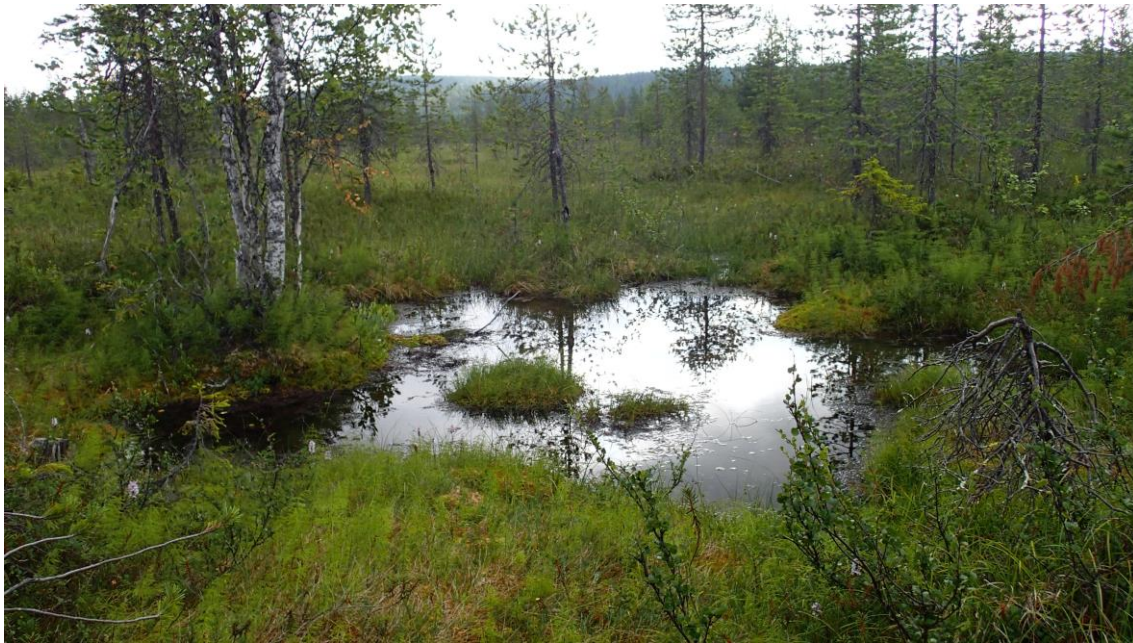
Lähde sijoittuu Palovaaran kaakkoisrinteeseen, loivan rinnesuojuotin yläosaan. Lähteestä saa alkunsa lähdepuro, joka virtaa rinnesuon läpi. Lähteen vesimäärä pysyi varsin vakaana koko kesän, laajimmillaan vapaata vesipinta-alaa oli kesäkuussa 515 cm x 198 cm syvyyden ollessa 25 cm. Lähteen pohjalla on havaittavissa purkautumissilmäkkeitä. Lähteen vierellä on kolme pienempää lähdesilmäkettä eli alueella on laajempi lähteikkö.

**Kuva 16.** Palovaaran lähde nro 12 sijoittuu rinnesuon yläosaan.

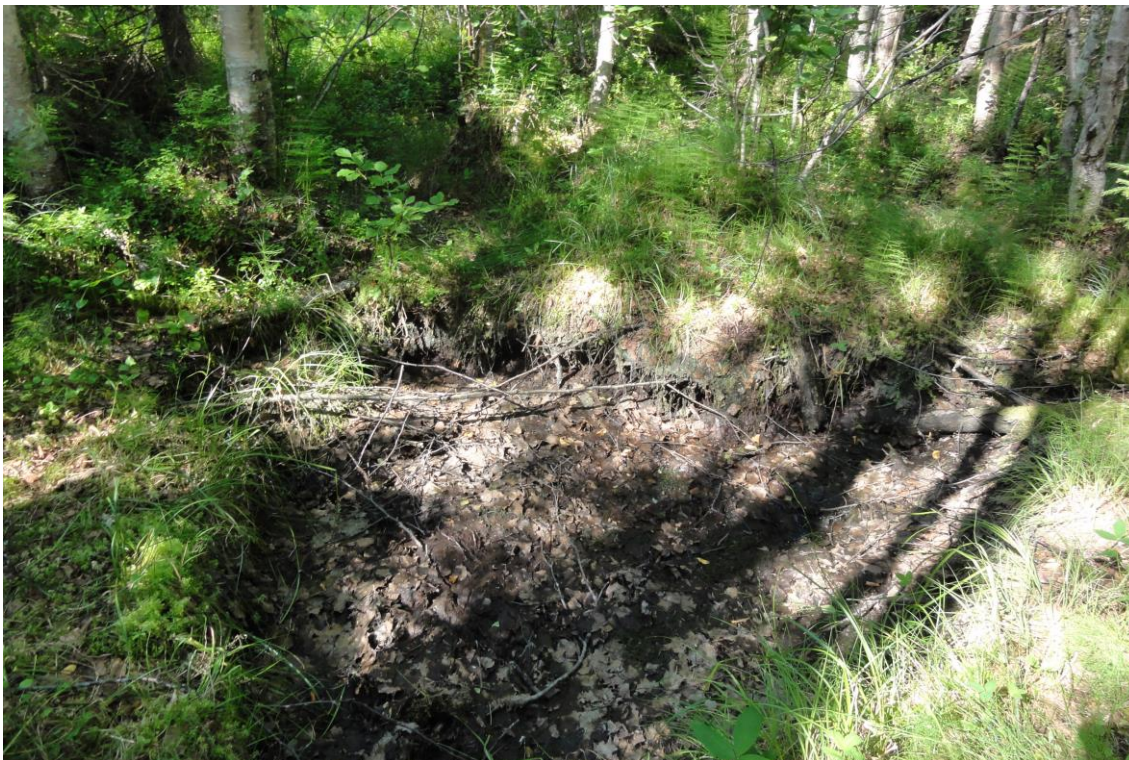
Tuoreen kankaan talousmetsään sijoittuva lähde, joka kuivui kokonaan heinäkuuhun mennessä. Kolmikulmainen lähde vaikuttaa laiteiltaan kaivetulta. Lähteen sammallajisto on hyvin niukkaa ja tavanomaista, karujen kohteiden lajistoa. Ympärillä on metsävarpuja.

Inventoiduista lähteistä nro 13 on huonokuntoisin ja se kuivui kokonaan kesän aikana. Lähteen ympärillä on lahonneita, riukumaisia rakenteita. Lähistöllä on pieni kammityyppinen erämökki.

**Kuva 17.** Palovaaran lähde nro 13 oli kuivunut heinäkuun inventointeihin mennessä.

Palovaaran alueen lähde numero 13 on laiteiltaan kaivettu ja sen ympärillä on lahonneita riukumaisia rakenteita, joten lähde ei ole luonnontilainen tai luonnontilaisen kaltainen. Lisäksi lähteen antoisuus on niukka ja se oli jo heinäkuussa täysin kuiva. Lähdelajisto kohteella on hyvin niukkaa ja tavanomaiset ojissakin viihtyvät sammat olivat vallitsevia.

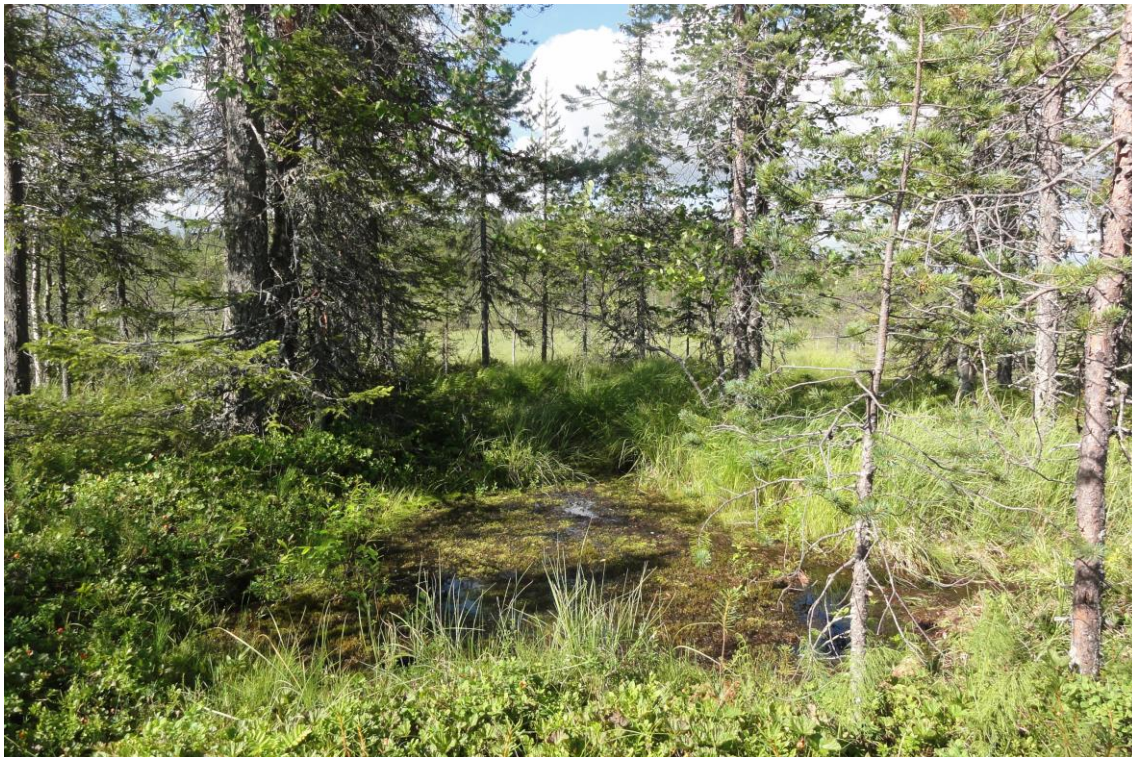
Ahkiovaaran hankealueen pohjoisosassa, aluerajauksen ulkopuolella, sijaitsee mesotrofista nevaa ja sen itäosassa tupassaran ympäröimä avolähde. Lähteen alapuolella on lähdelettoa. Lähdesammalissa pinnanmyötäisiä mattomaisia kasvustoja muodostavat hetesirppisammal ja kuirisammalet.

**Kuva 18.** Ahkiovaaran lähde nro 14 sijoittuu hieman hankealuerajauksen ulkopuolelle

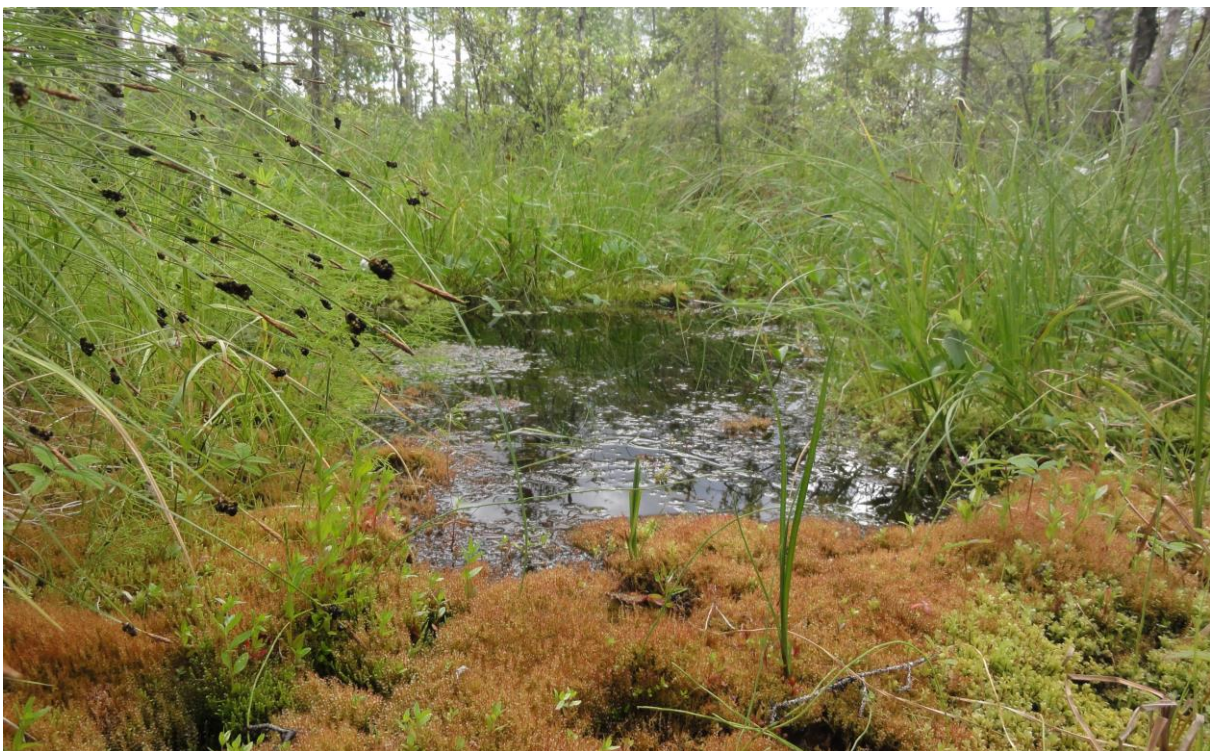
Ahkiovaaran hankealueen pohjoisosaan, Perämaan jyrkähkön rinteeseen itäpuolelle sijoittuu avosuonlaiteeseen kaistale lähdelettoa, jonka alueella on yksi isompi avovesipaljastuma. Lähde-teen lähellä on kuultavaa piilovirtausta ja pintavesien vähäistä liikettä sammalkerroksessa eli lähteensilmäke sijoittuu laajemmalle hetteikköpinnalle, joka on Perämaan alarinteessä. Lähde-että ympäröi laajat hetehiirensammalkasvustot sekä runsaat lehväsammat. Ympäröivän leton lajistossa mm. letto- ja heterahkasammal, lettosirppisammal, rassisammal ja kultasammal ilmentävät kohteen lettoisuutta.

**Kuva 19.** Ahkiovaaran lähde nro 15 sijoittuu lähdeletolle

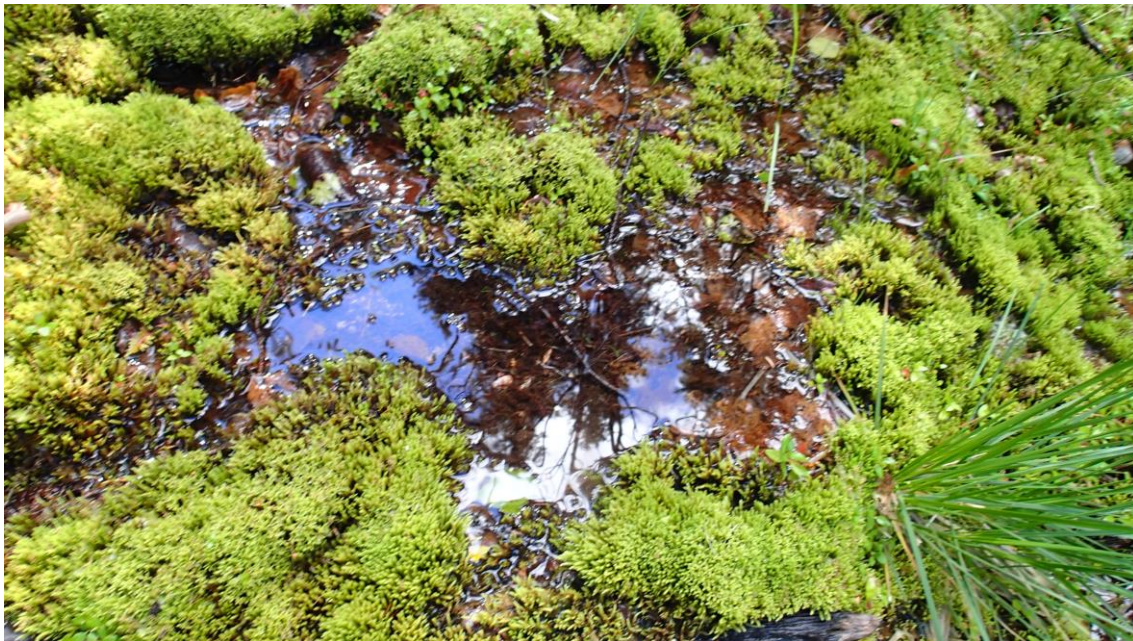
Ahkiojärven länsi-luoteisrinteen alaosassa sijaitsee pieni tihkupintainen lähde, josta virtaa lähdepuro kohti järveä. Tihkupinnan laajuus on noin 100 cm x 50 cm ja tihkupinnalla kasvaa mm. hetehiirensammalta (*Bryum weigeli*), purolähdesammalta (*Philonotis fontana*) ja suonihuopasammalta (*Aulacomnium palustre*). Lähdettä ympäröi vanha monimuotoinen kuusivaltainen sekametsä.

**Kuva 20.** Ahkiovaaran lähde nro 16 on pieni ja tihkupintainen. Lähteellä kasvaa runsaasti suonihuopasammalta.

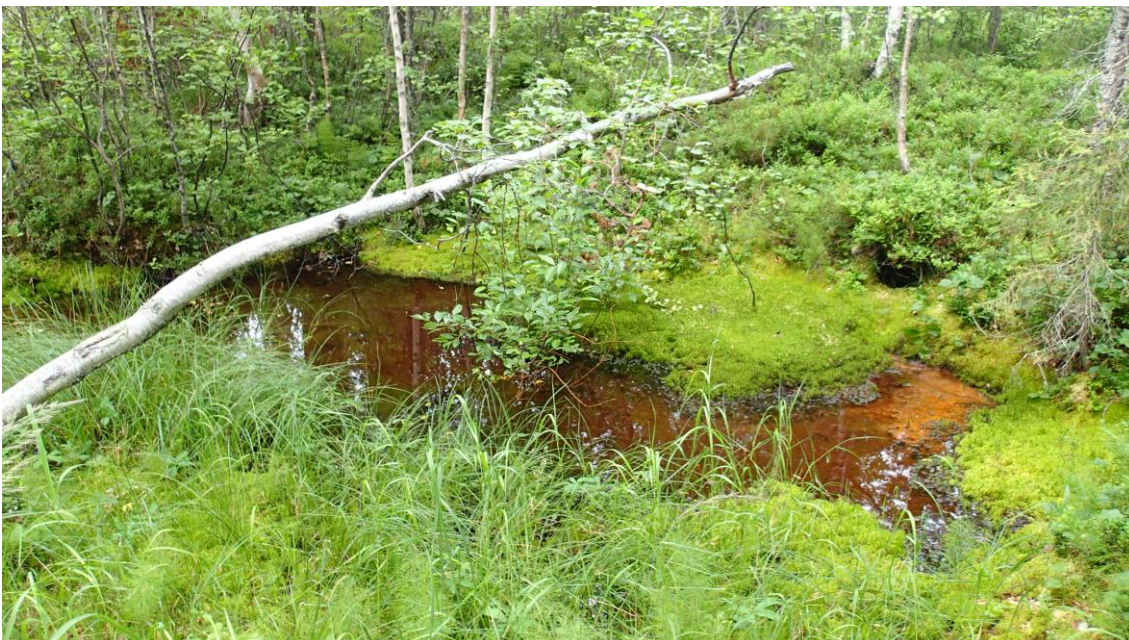
Rita-auton suon laidan kahdesta lähekkäisestä lähteestä läntinen on suurempi ja siinä on useita selviä pulppuavia purkautumispisteitä sekä virtaava lähdepuro. Lähde on rautainen ja rahkasammaleinen. Lähde sijaitsee Rita-autton pohjavesialueella.

**Kuva 21.** Ahkiovaaran lähde nro 17 on kahdesta lähekkäisestä lähteestä suurempi.

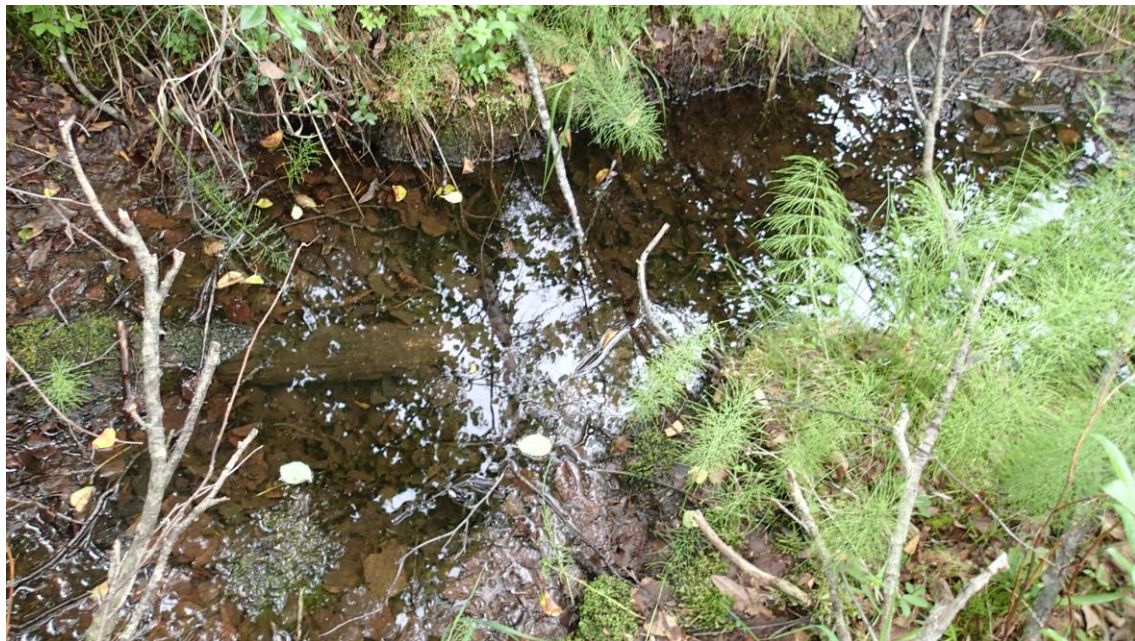
Rita-auton suon laidalla on kaksi lähekkäistä lähdettä, joista itäinen lähde 17 on pieni nuoren puuston keskellä sijaitseva lähdesilmäke, jossa ei ole selvää virtausta tai purkautumispistettä. Lähde sijaitsee Rita-autton pohjavesialueella. Lähde sijoittuu kivennäismaan ja suon rajapintaan. Lähteen reunoilla kasvaa lähdesammallajistosta hetekuirisammalta (*Calliergon giganteum*), kultasammalta (*Tomentophum nitens*) ja hetekinnassammalta (*Scapania paludosa*).

**Kuva 22.** Ahkiovaaran lähde nro 18 on kahdesta lähekkäisestä lähteestä pienempi.
